Nähtavad tüüblipead fassaadidel

Nähtavad tüüblipead soojustatud fassaadidel

SILS-tüüblite mõju külmasildade tekkel

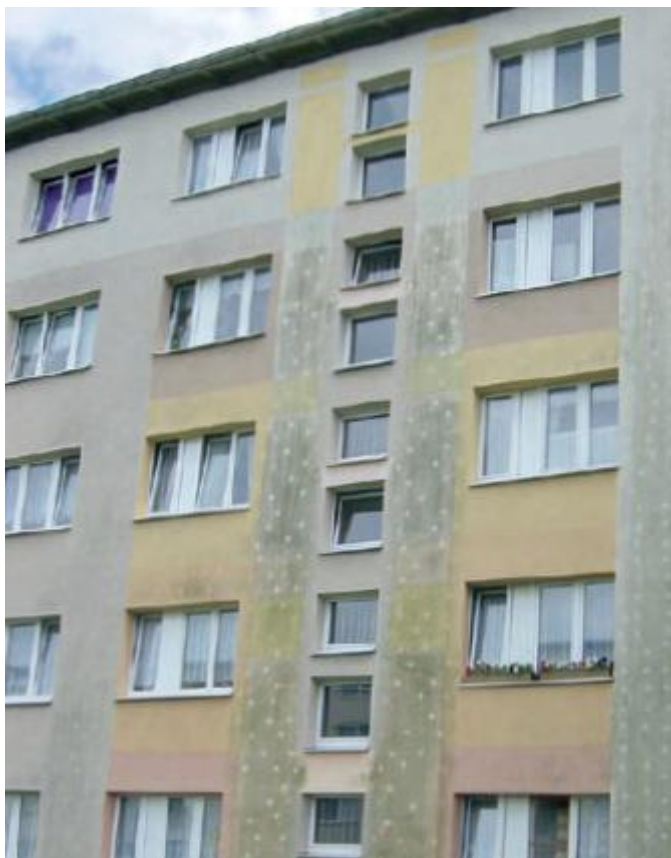
Tüüblite reljeefid soojustatud fassaadidel on silmatorkav puudus ning need torkavad mustuse ning ka vetikate ja seente kasvu tõttu eriti silma.

Tüüblite kasutamisel soojustusplaatide kinnituselementidena võivad taldriktüüblid olla ajutiste või pidevate laikudena nähtavad viimistluskrohviga kaetud pinnal. Selle põhjuseks on kasutatud tüüblite termilised omadused ja/või ehitustöö kvaliteet. Silmnähtava vea kõrval võivad tüüblite mõjul tekkinud külmasillad viia soojustuse mõju vähenemiseni.

Kuna soojustatud fassaadi pind jahtub madala soojusjuhtivuse tõttu tugevamalt seest väljapoole, tekib välisseinal kondensatsioon (kastevee või halla tagajärjel). Kirjeldatud külmasildade mõju tõttu võib tüüblite läheduses tekkida soojuskadu ning nimetatud kohtades kuivab krohvitud pind kiiremini. Vastupidiselt just kirjeldatule kuivab tüübliteta pind palju aeglasemalt.

Tüüblite tekitatud külmasildade kõrval on reljeefi tekkel määravaks ka tüüblite vale paigutus, nt kui taldriktüübel ei ole paigaldatud tasapinnaliselt. Samuti on põhjuseks see, et tasapinnaliselt paigaldatud tüüblid ei ole pahteldatud liim- ja armeerimisseguga – sel moel ei ei saavutata tüüblitele järgneva armeerimiskihi jaoks vajalikku tugevust ja nii kiirendatakse soojuse liikumist.
